Plano:	<b>01</b>
Título:	<b>SITUACIÓN Y EMPLAZAMIENTO</b>
Escala:	---
ANTEPROYECTO:	<b>RESTAURACIÓN DE LA IGLESIA PARROQUIAL DE SANTA MARÍA MAGDALENA</b>
Emplazamiento:	<b>PLAZA FERNANDO EL CATÓLICO, nº11, LÉCERA (ZARAGOZA)</b>
Fecha:	JULIO-2018
Expediente:	Z-052/18
AYUNTAMIENTO DE LÉCERA PROMOTOR	
JESÚS FERNANDO ALEGRE ARBUÉS ARQUITECTO

Título: **ESTADO DE CONSERVACIÓN. PLANTAS**

ANTEPROYECTO:  
**RESTAURACIÓN DE LA IGLESIA PARROQUIAL DE SANTA MARÍA MAGDALENA**

Emplazamiento: **PLAZA FERNANDO EL CATÓLICO, nº11, LÉCERA (ZARAGOZA)**

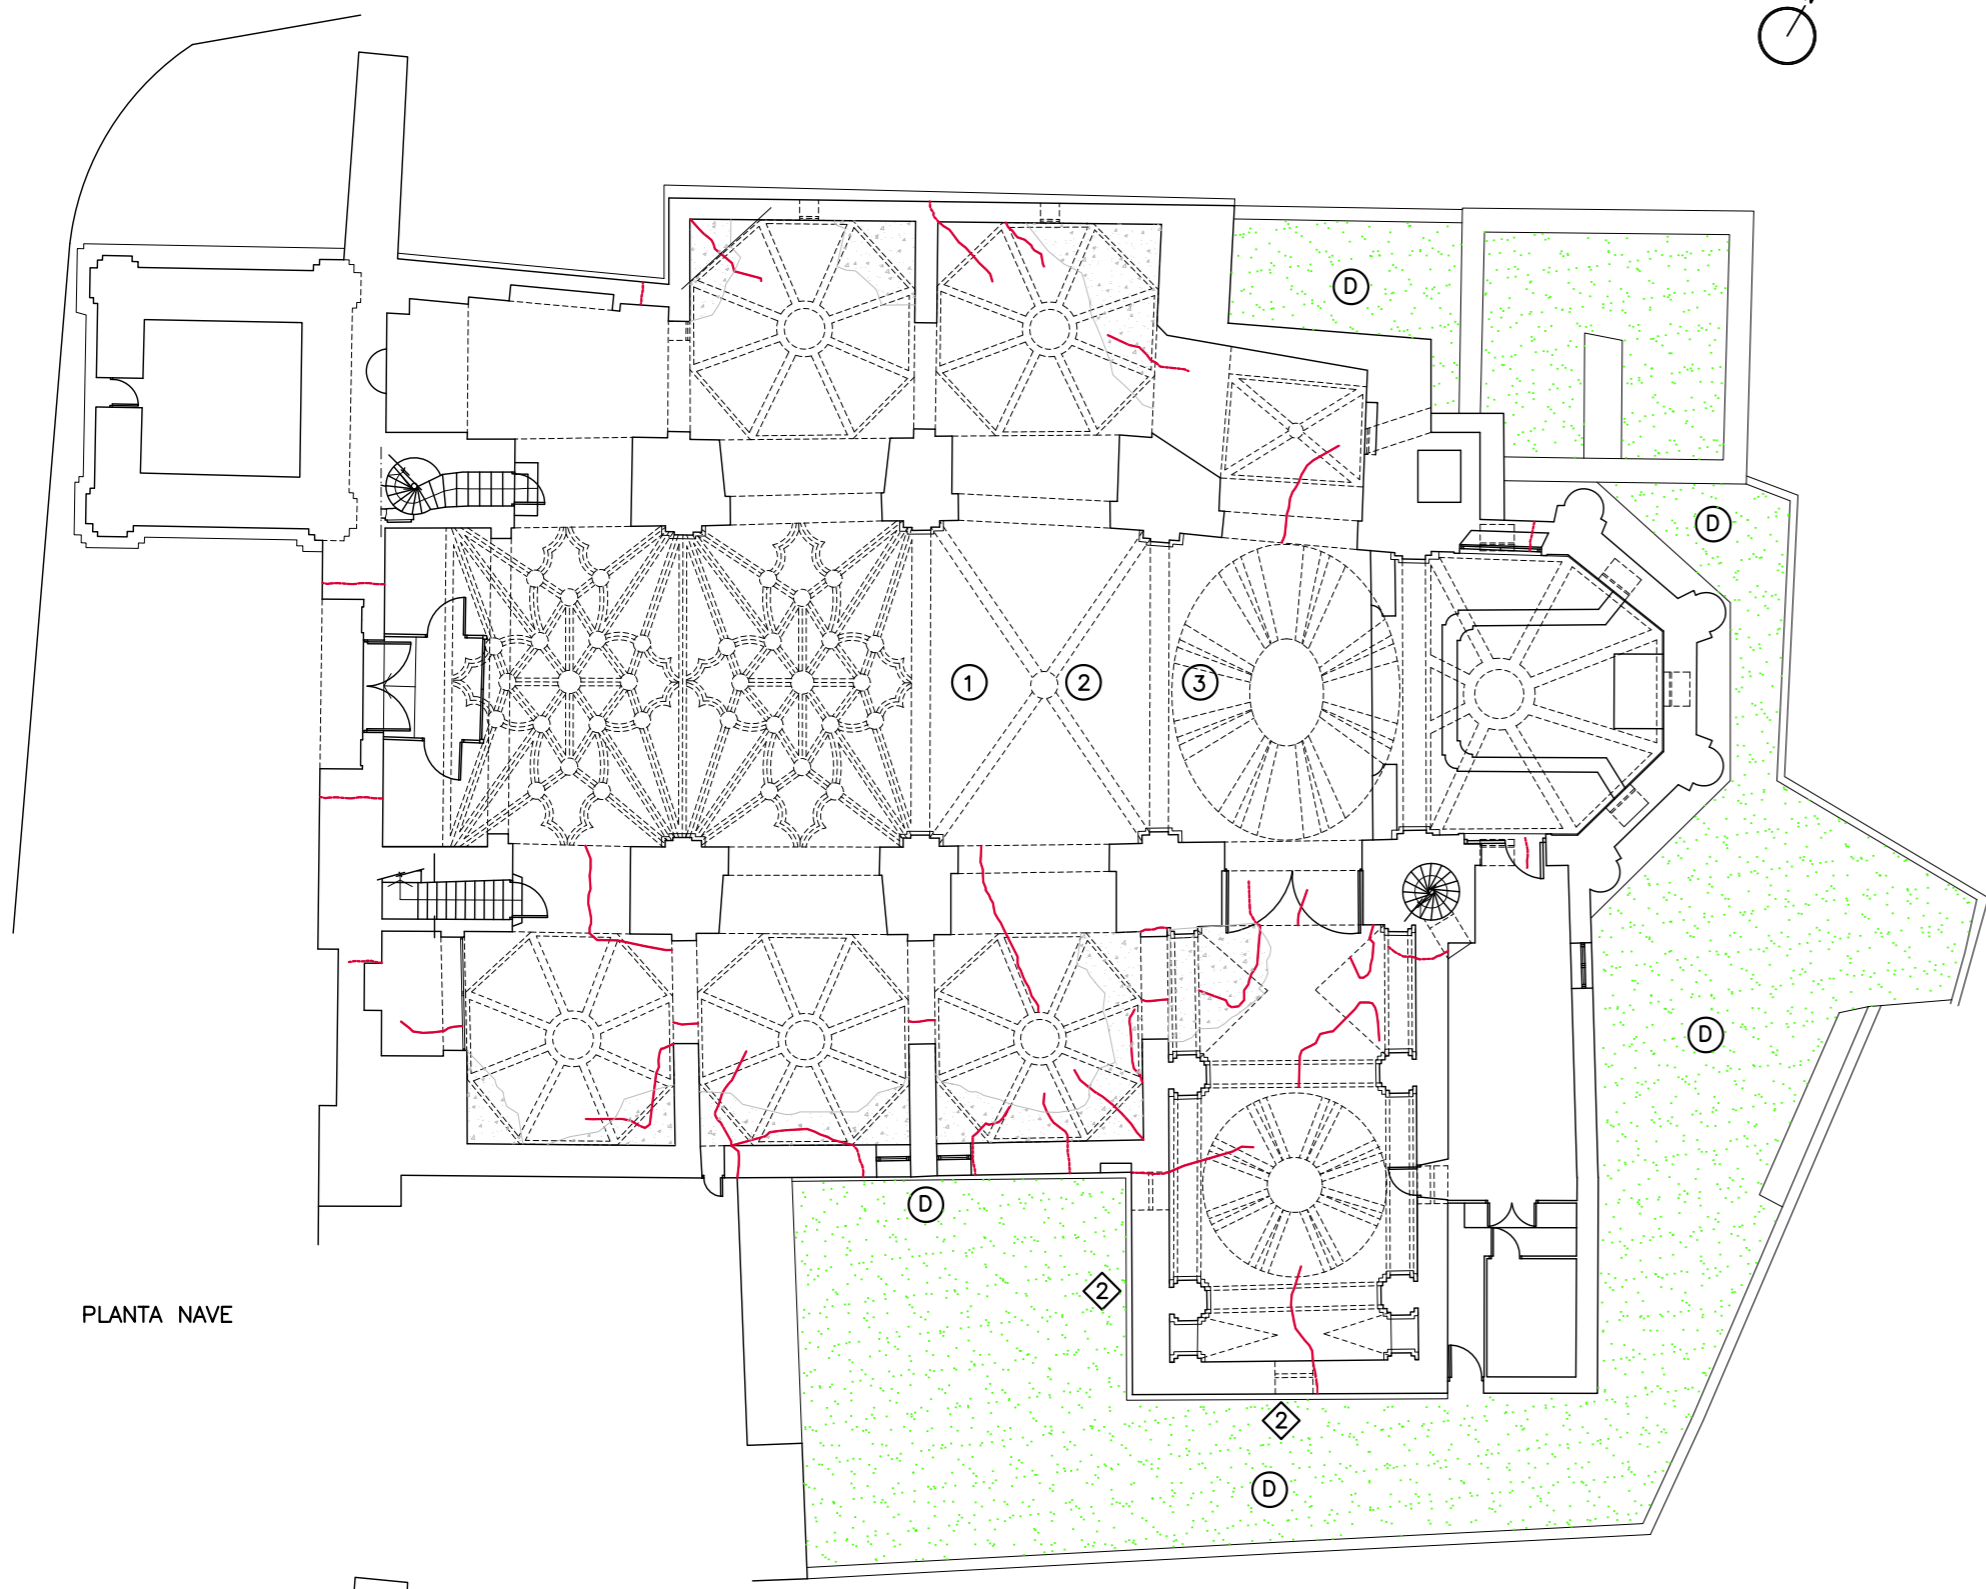
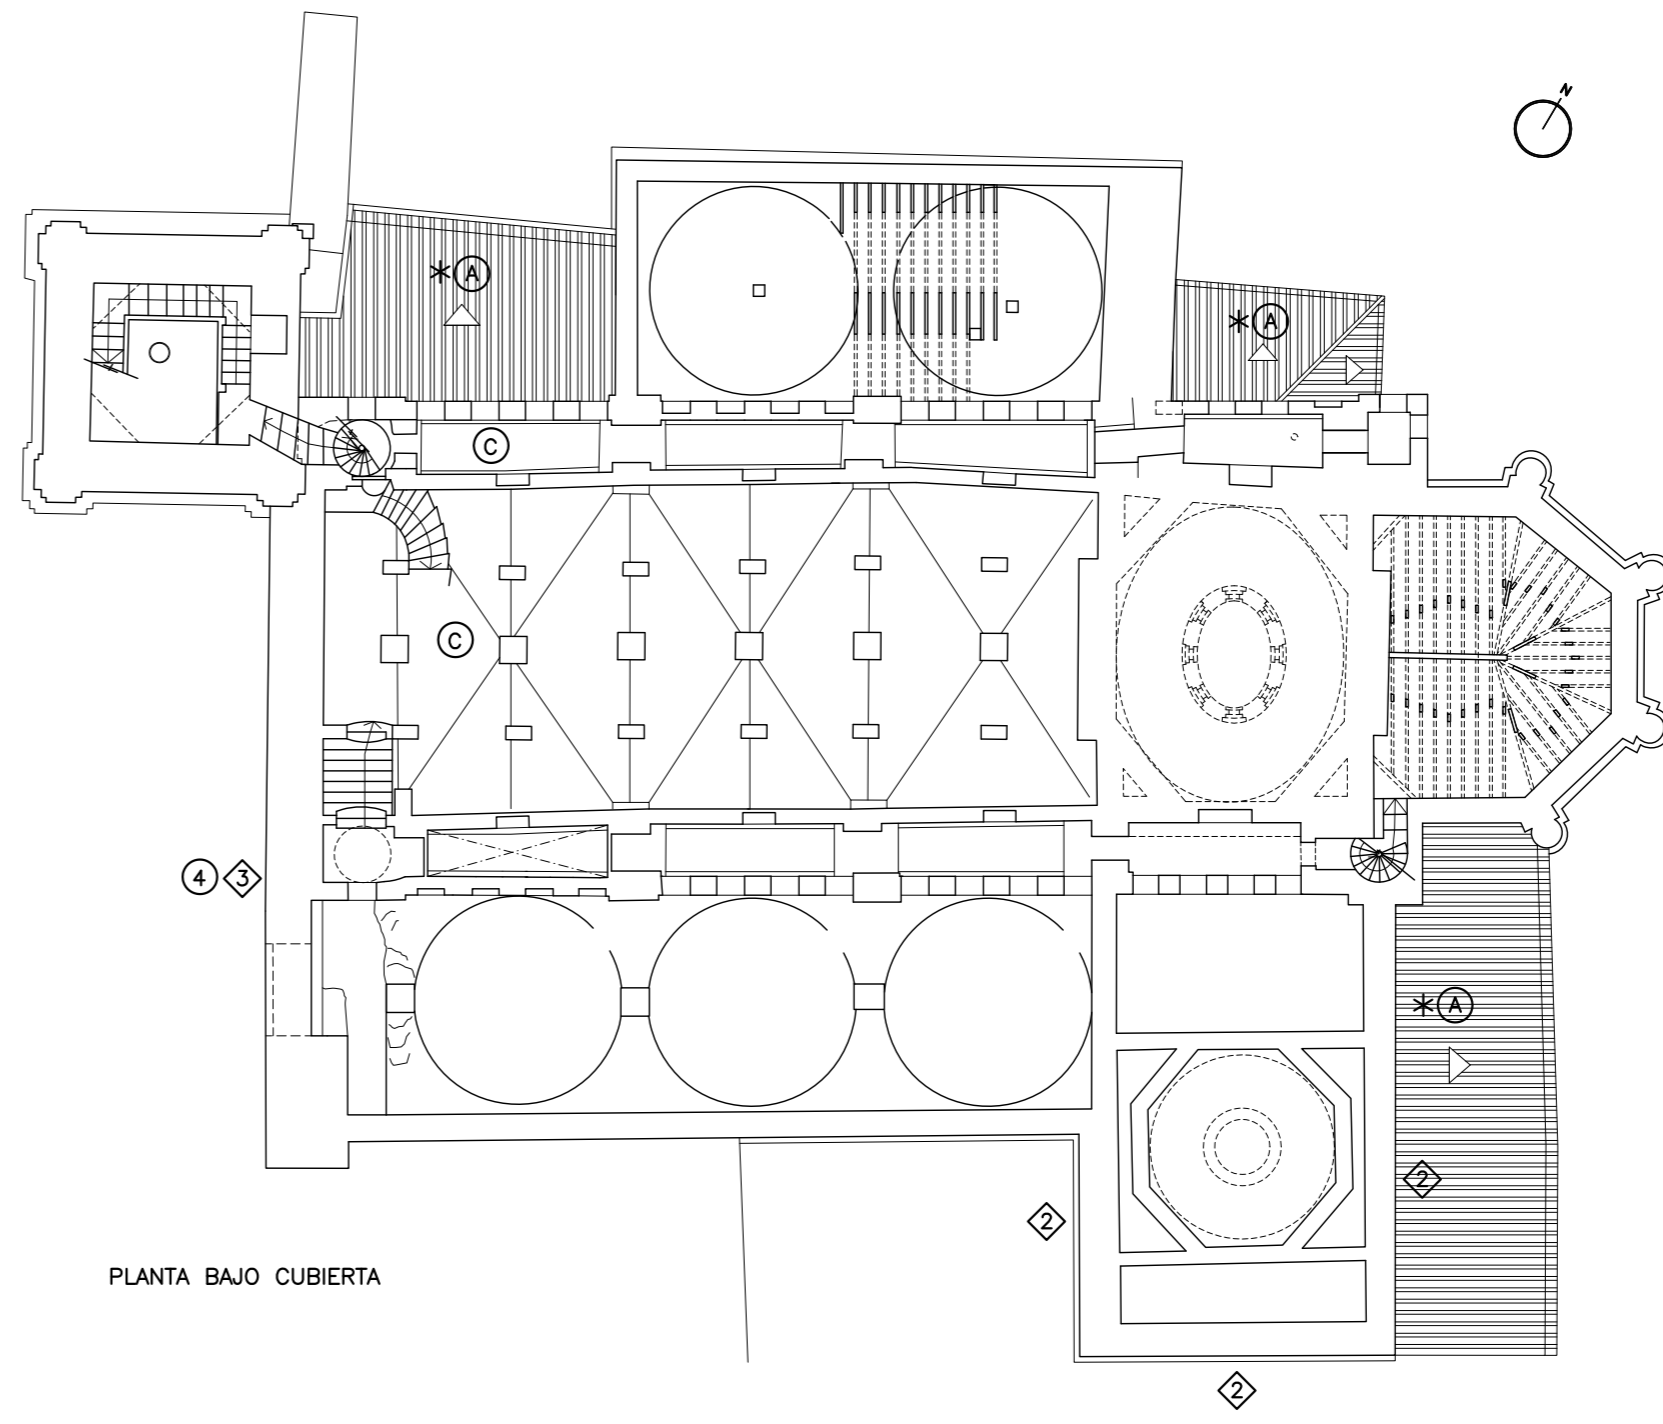
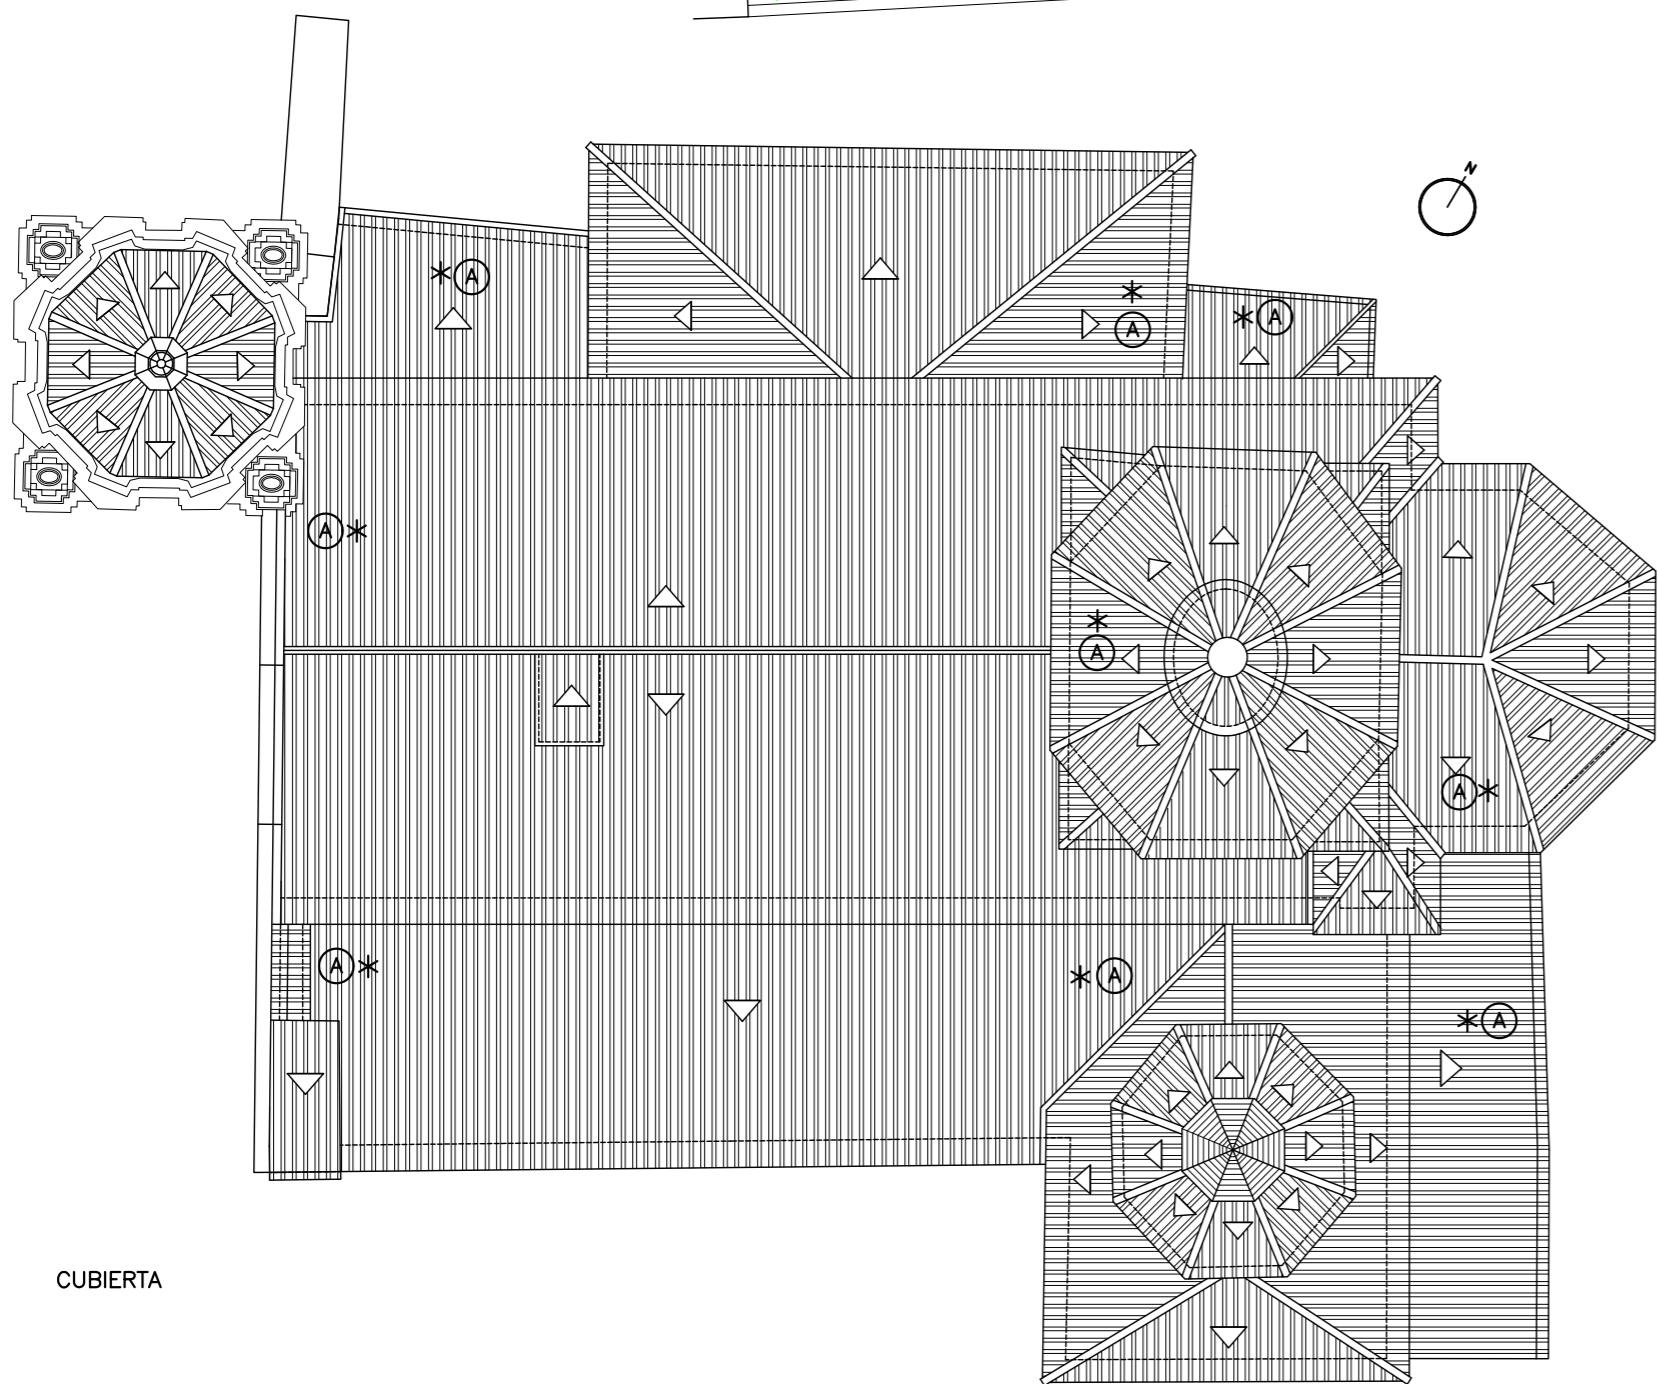
Plano: **14**

HUMEDAD ASCENDENTE EN MUROS
-

HUMEDADES DE INFILTRACIÓN POR CUBIERTAS EN NAVES LATERALES
-

GRIETAS Y FISURAS-PROYECCIÓN
-

GRIETAS Y FISURAS-SECCIÓN
-

DAÑOS EN COBERTURA DE TEJA: PIEZAS ROTAS O DESPLAZADAS, RÍOS COLMATADOS CON DETRITUS Y PLANTAS

ESTADO RUINOSO DE FORJADO EN CASETÓN DE RELOJ
-

PÉRDIDAS Y DESRENDIMIENTO DE ENLUCIDOS EN FACHADA CAPILLA SANTA CENOBIÁ
-

PARCHEADOS, CEGADOS E IMPOSTACIÓN DE VANOS Y PERFILES SUPERIORES DE LOS SIGLOS XIX Y XX SOBRE LA MURALLA MEDIEVAL Y EL ARCO DEL ATRIO
-

MUTILACIONES Y RECONSTRUCCIÓN INCORRECTA EN LA ZONA INFERIOR DE LA PORTADA
-

MUROS CONTRATERRENO DESPLOMADOS

SOLERA DE HORMIGÓN IMITACIÓN EMBALDOSADO, DESCONCHADOS AGRIETAMIENTO
-

SUPERFICIES ESGRAFIADAS, REPINTADAS EN SU TOTALIDAD
-

PÉRDIDAS EN ZONAS BAJAS DE ESGRAFIADO POR EFECTO DE LAS CRIOFLORESCENCIAS SALINAS
-

FACHADA PRINCIPAL, PARCHEADA Y DESFIGURADA

DIFICULTAD DE ACCESO A CUBIERTAS PARA LIMPIEZA Y MANTENIMIENTO
-

ESCALERAS INSEGURAS EN CUERPOS SUPERIORES. TORRE
-

ESPACIOS BAJO CUBIERTA ACCESIBLES A LAS AVES A TRAVÉS DE LA GALERÍA NORTE
-

ESPACIOS EXTERIORES AJARDINADOS O EN ABANDONO, SIN DRENAJES NI CONTROL DE ESCORRENTÍAS

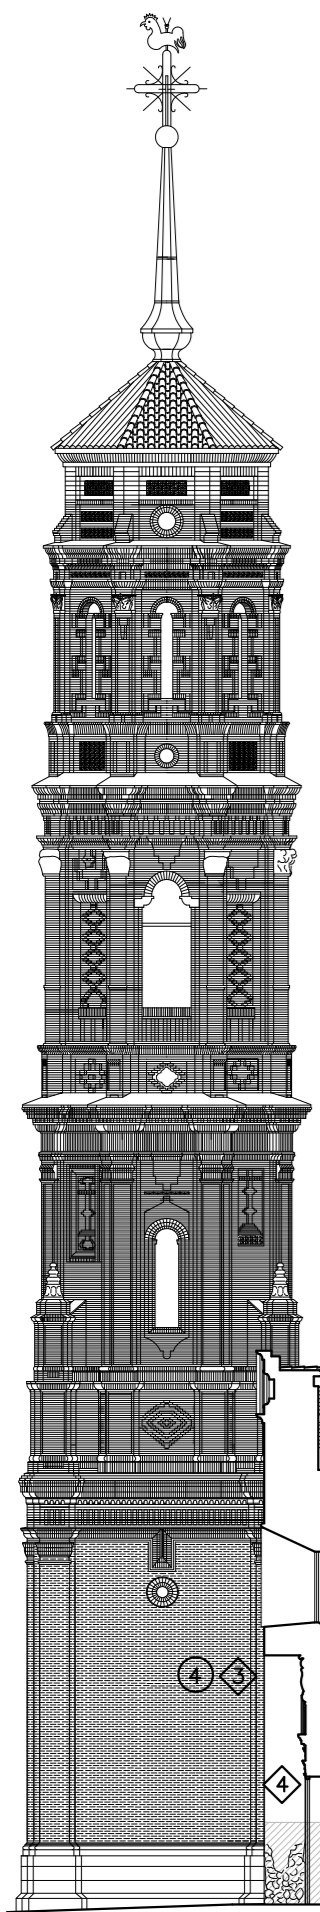
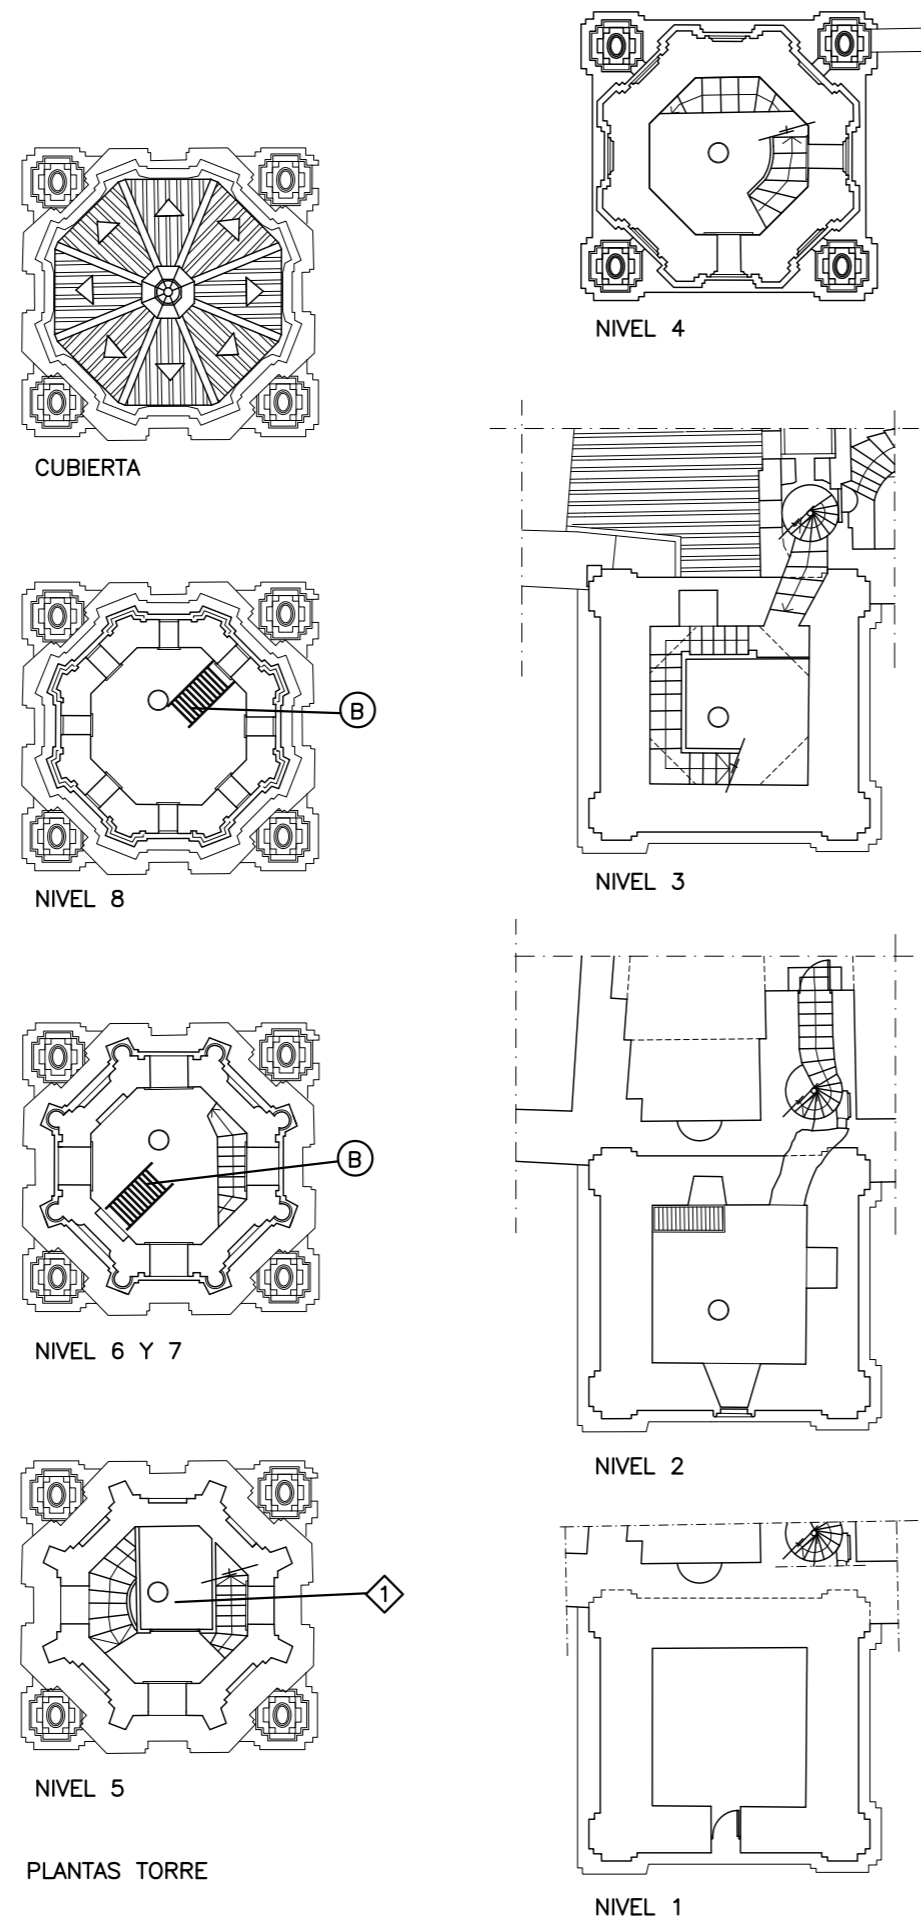
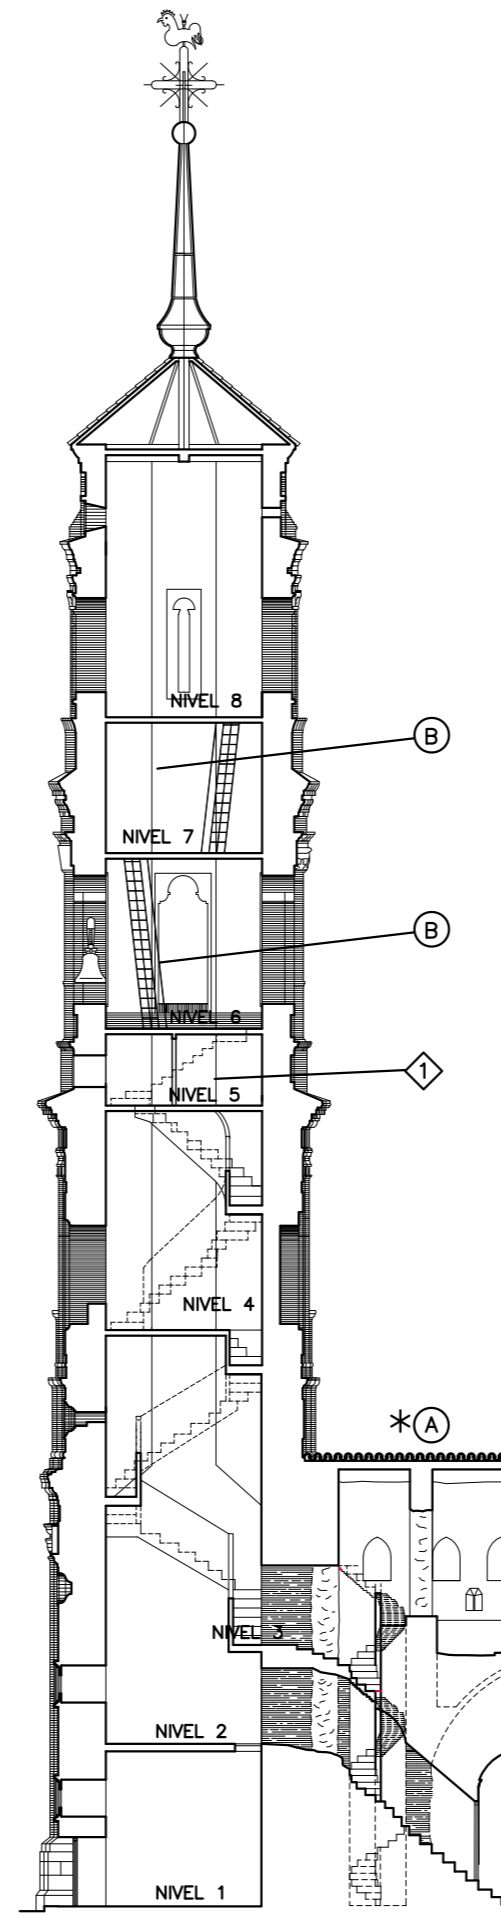
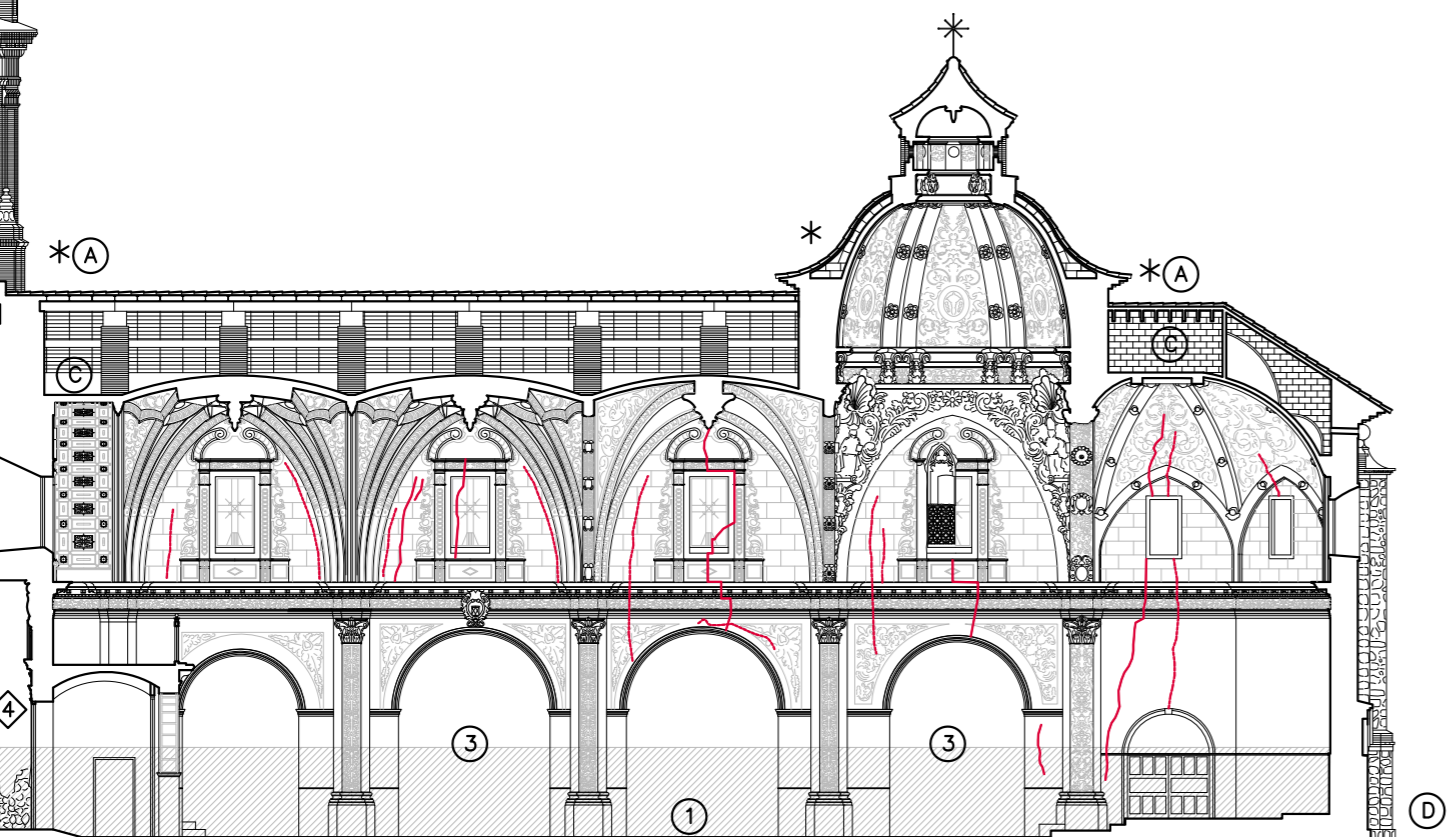
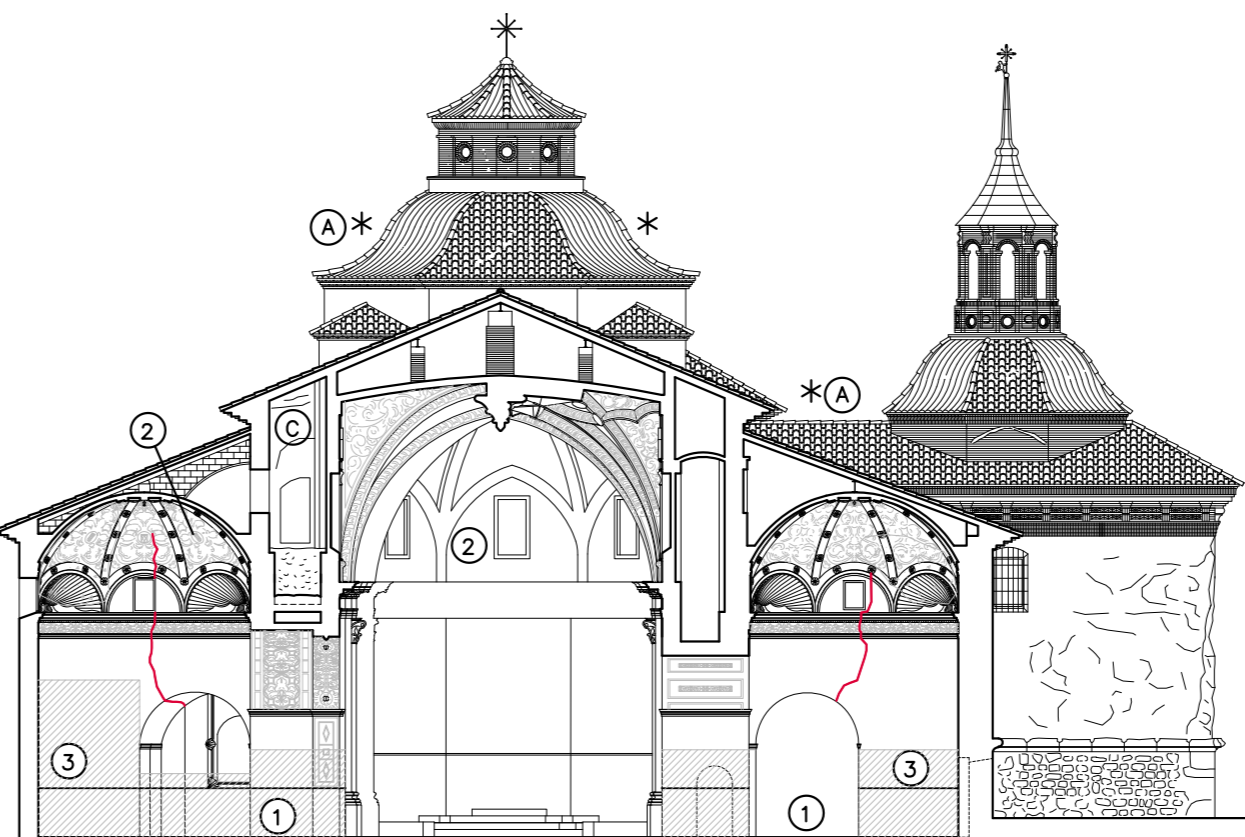
Plano:

HUMEDAD ASCENDENTE EN MUROS
-

HUMEDADES DE INFILTRACIÓN POR CUBIERTAS EN NAVES LATERALES
-

GRIETAS Y FISURAS-PROYECCIÓN
-

GRIETAS Y FISURAS-SECCIÓN
-

DAÑOS EN COBERTURA DE TEJA: PIEZAS ROTAS O DESPLAZADAS, RÍOS COLMATADOS CON DETRITOS Y PLANTAS

ESTADO RUINOSO DE FORJADO EN CASETÓN DE RELOJ
-

PÉRDIDAS Y DESRENDIMIENTO DE ENLUCIDOS EN FACHADA CAPILLA SANTA CENOBIÁ
-

PARCHEADOS, CEGADOS E IMPOSTACIÓN DE VANOS Y PERFILES SUPERIORES DE LOS SIGLOS XIX Y XX SOBRE LA MURALLA MEDIEVAL Y EL ARCO DEL ATRIO
-

MUTILACIONES Y RECONSTRUCCIÓN INCORRECTA EN LA ZONA INFERIOR DE LA PORTADA
-

MUROS CONTRATERRENO DESPLOMADOS

SOLERA DE HORMIGÓN IMITACIÓN EMBALDOSADO, DESCONCHADOS AGRIETAMIENTO
-

SUPERFICIES ESGRAFIADAS, REPINTADAS EN SU TOTALIDAD
-

PÉRDIDAS EN ZONAS BAJAS DE ESGRAFIADO POR EFECTO DE LAS CRİPTOFLORESCENCIAS SALINAS
-

FACHADA PRINCIPAL, PARCHEADA Y DESFIGURADA

DIFICULTAD DE ACCESO A CUBIERTAS PARA LIMPIEZA Y MANTENIMIENTO
-

ESCALERAS INSEGURAS EN CUERPOS SUPERIORES. TORRE
-

ESPACIOS BAJO CUBIERTA ACCESIBLES A LAS AVES A TRAVÉS DE LA GALERÍA NORTE
-

ESPACIOS EXTERIORES AJARDINADOS O EN ABANDONO, SIN DRENAJES NI CONTROL DE ESCORRENTÍAS

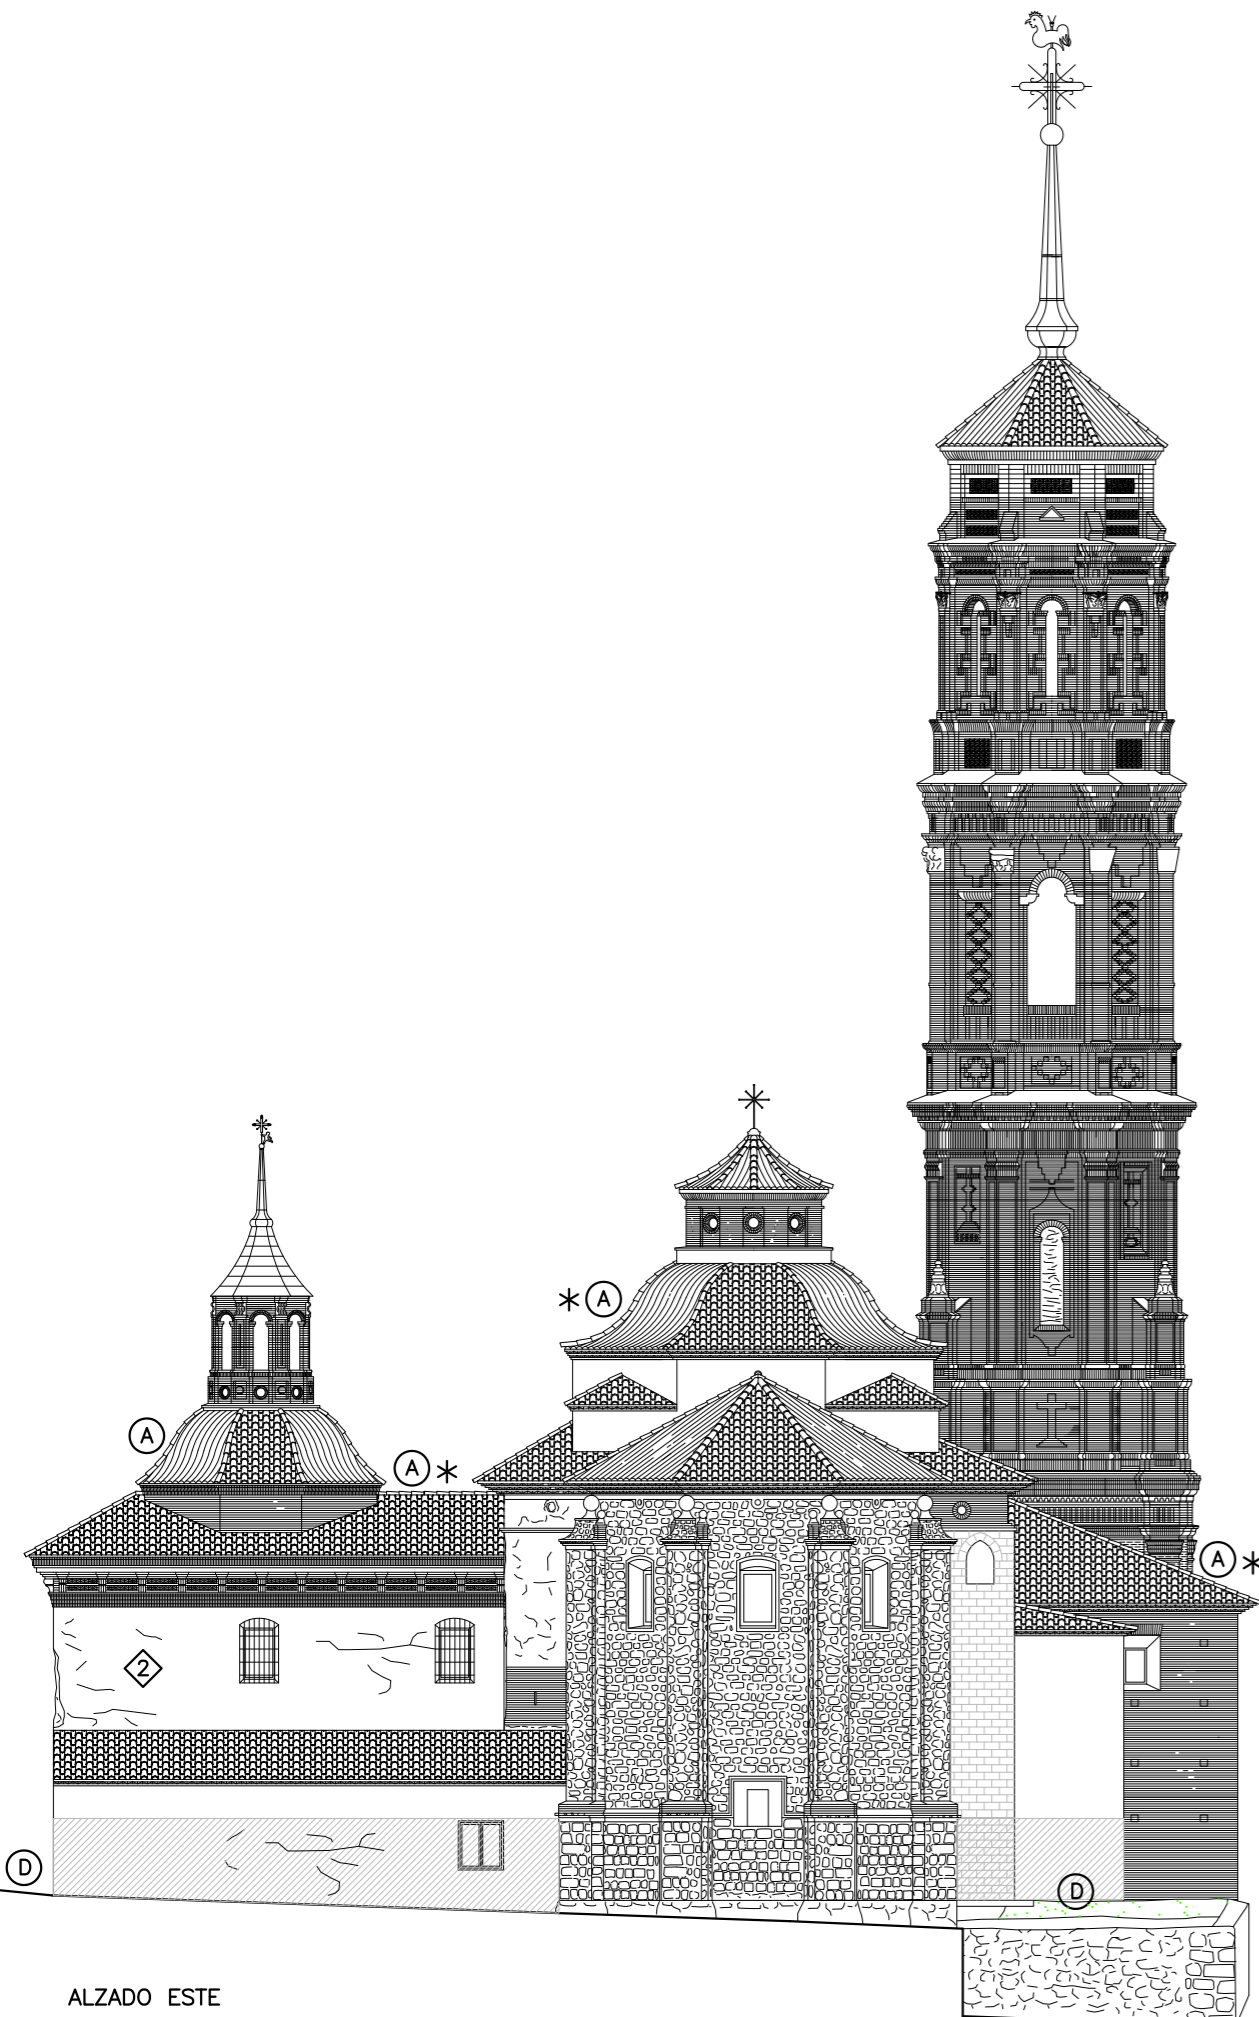
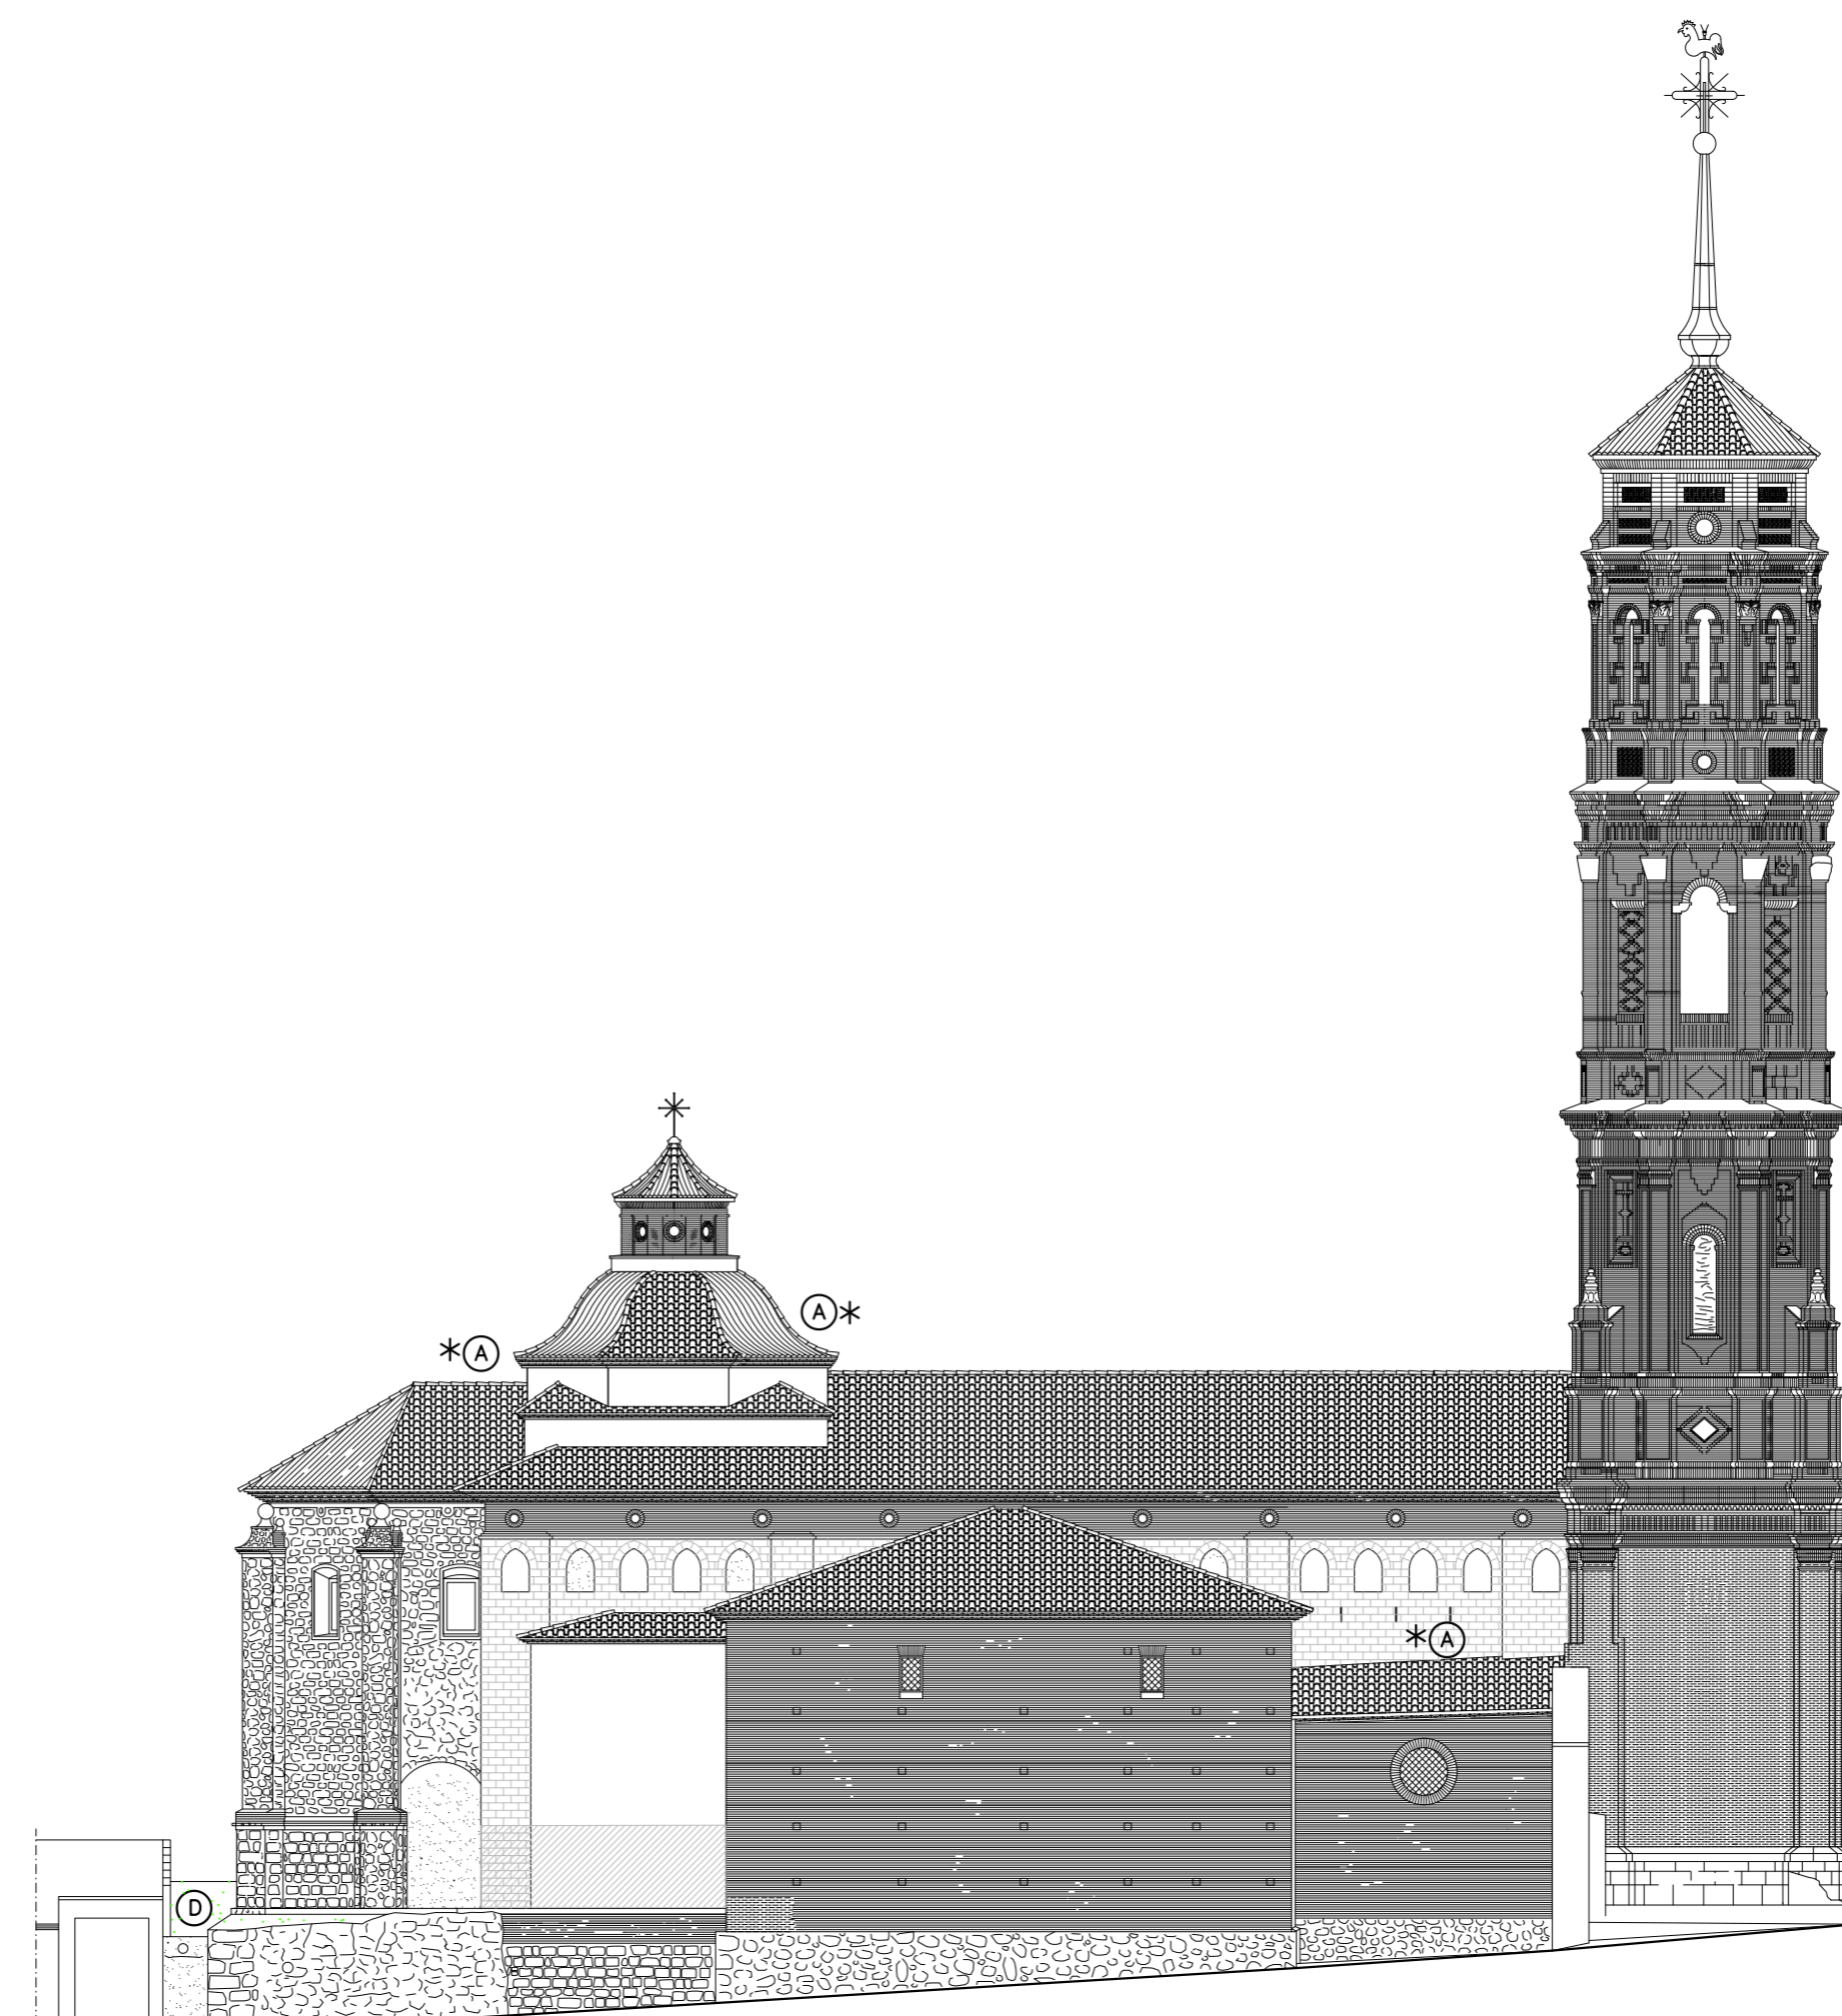
HUMEDAD ASCENDENTE EN MUROS
-

HUMEDADES DE INFILTRACIÓN POR CUBIERTAS EN NAVES LATERALES
-

GRIETAS Y FISURAS-PROYECCIÓN
-

GRIETAS Y FISURAS-SECCIÓN
-

DAÑOS EN COBERTURA DE TEJA: PIEZAS ROTAS O DESPLAZADAS, RÍOS COLMATADOS CON DETRITUS Y PLANTAS

ESTADO RUINOSO DE FORJADO EN CASETÓN DE RELOJ
-

PÉRDIDAS Y DESRENDIMIENTO DE ENLUCIDOS EN FACHADA CAPILLA SANTA CENOBIÁ
-

PARCHEADOS, CEGADOS E IMPOSTACIÓN DE VANOS Y PERFILES SUPERIORES DE LOS SIGLOS XIX Y XX SOBRE LA MURALLA MEDIEVAL Y EL ARCO DEL ATRIO
-

MUTILACIONES Y RECONSTRUCCIÓN INCORRECTA EN LA ZONA INFERIOR DE LA PORTADA
-

MUROS CONTRATERRENO DESPLOMADOS

SOLERA DE HORMIGÓN IMITACIÓN EMBALDOSADO, DESCONCHADOS AGRIETAMIENTO
-

SUPERFICIES ESGRAFIADAS, REPINTADAS EN SU TOTALIDAD
-

PÉRDIDAS EN ZONAS BAJAS DE ESGRAFIADO POR EFECTO DE LAS CRIPTOFLORESCENCIAS SALINAS
-

FACHADA PRINCIPAL, PARCHEADA Y DESFIGURADA

DIFICULTAD DE ACCESO A CUBIERTAS PARA LIMPIEZA Y MANTENIMIENTO
-

ESCALERAS INSEGURAS EN CUERPOS SUPERIORES. TORRE
-

ESPACIOS BAJO CUBIERTA ACCESIBLES A LAS AVES A TRAVÉS DE LA GALERÍA NORTE
-

ESPACIOS EXTERIORES AJARDINADOS O EN ABANDONO, SIN DRENAJES NI CONTROL DE ESCORRENTÍAS
