Plano:	<b>01</b>
Título:	<b>SITUACIÓN Y EMPLAZAMIENTO</b>
Escala:	---
ANTEPROYECTO:	<b>RESTAURACIÓN DE LA IGLESIA PARROQUIAL DE SANTA MARÍA MAGDALENA</b>
Emplazamiento:	<b>PLAZA FERNANDO EL CATÓLICO, nº11, LÉCERA (ZARAGOZA)</b>
Fecha:	JULIO-2018
Expediente:	Z-052/18
AYUNTAMIENTO DE LÉCERA PROMOTOR	
JESÚS FERNANDO ALEGRE ARBUÉS ARQUITECTO

Título: **ESTADO DE CONSERVACIÓN. PLANTAS**

ANTEPROYECTO:  
**RESTAURACIÓN DE LA IGLESIA PARROQUIAL DE SANTA MARÍA MAGDALENA**

Emplazamiento: **PLAZA FERNANDO EL CATÓLICO, nº11, LÉCERA (ZARAGOZA)**

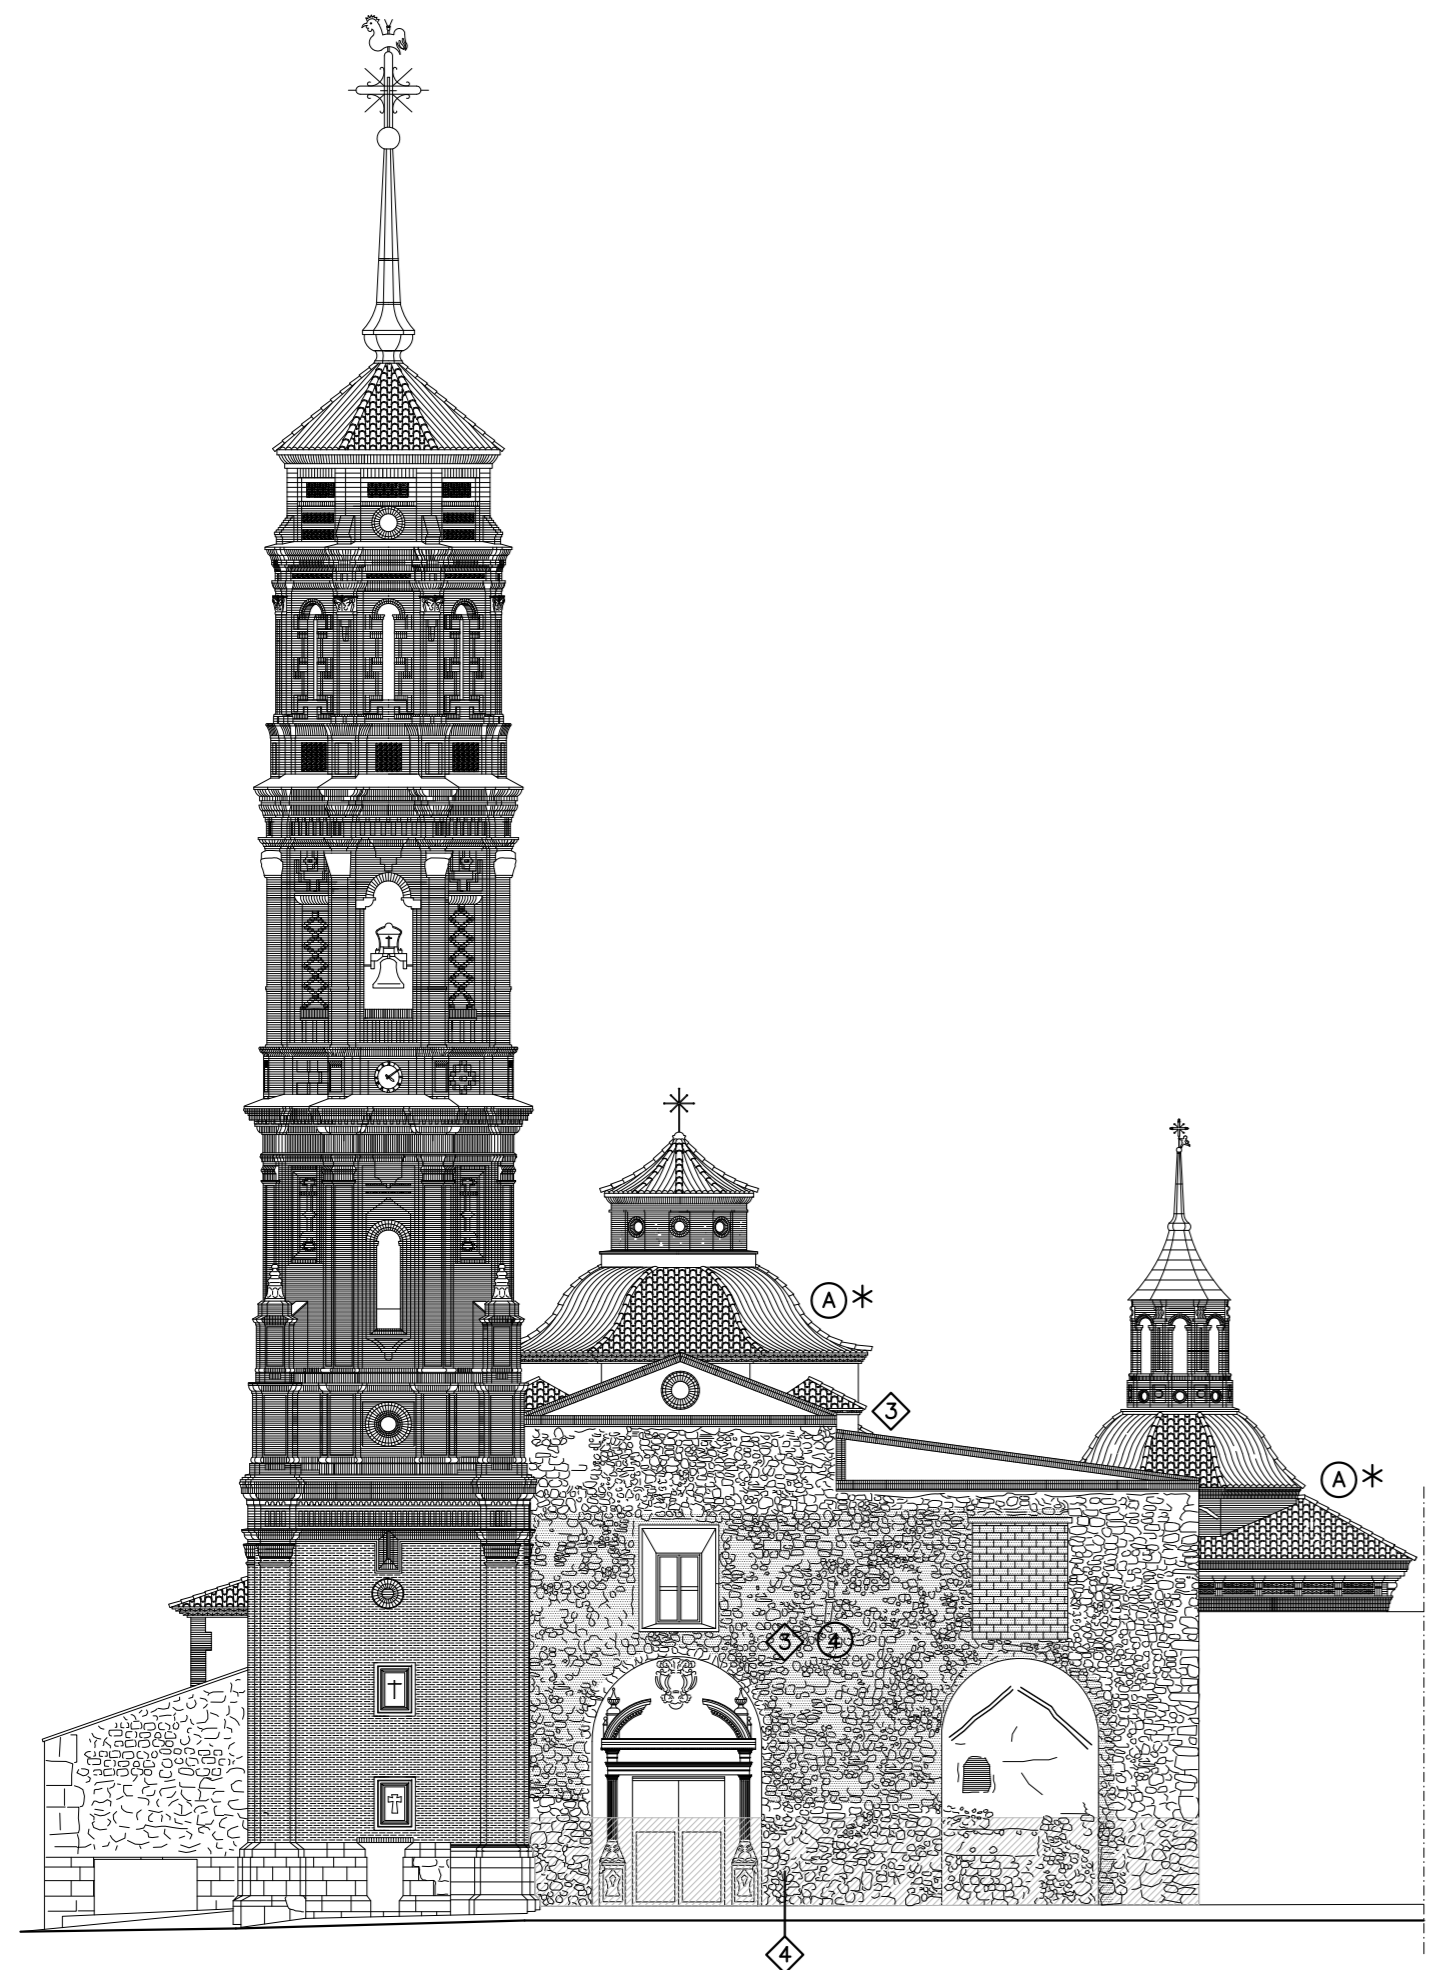
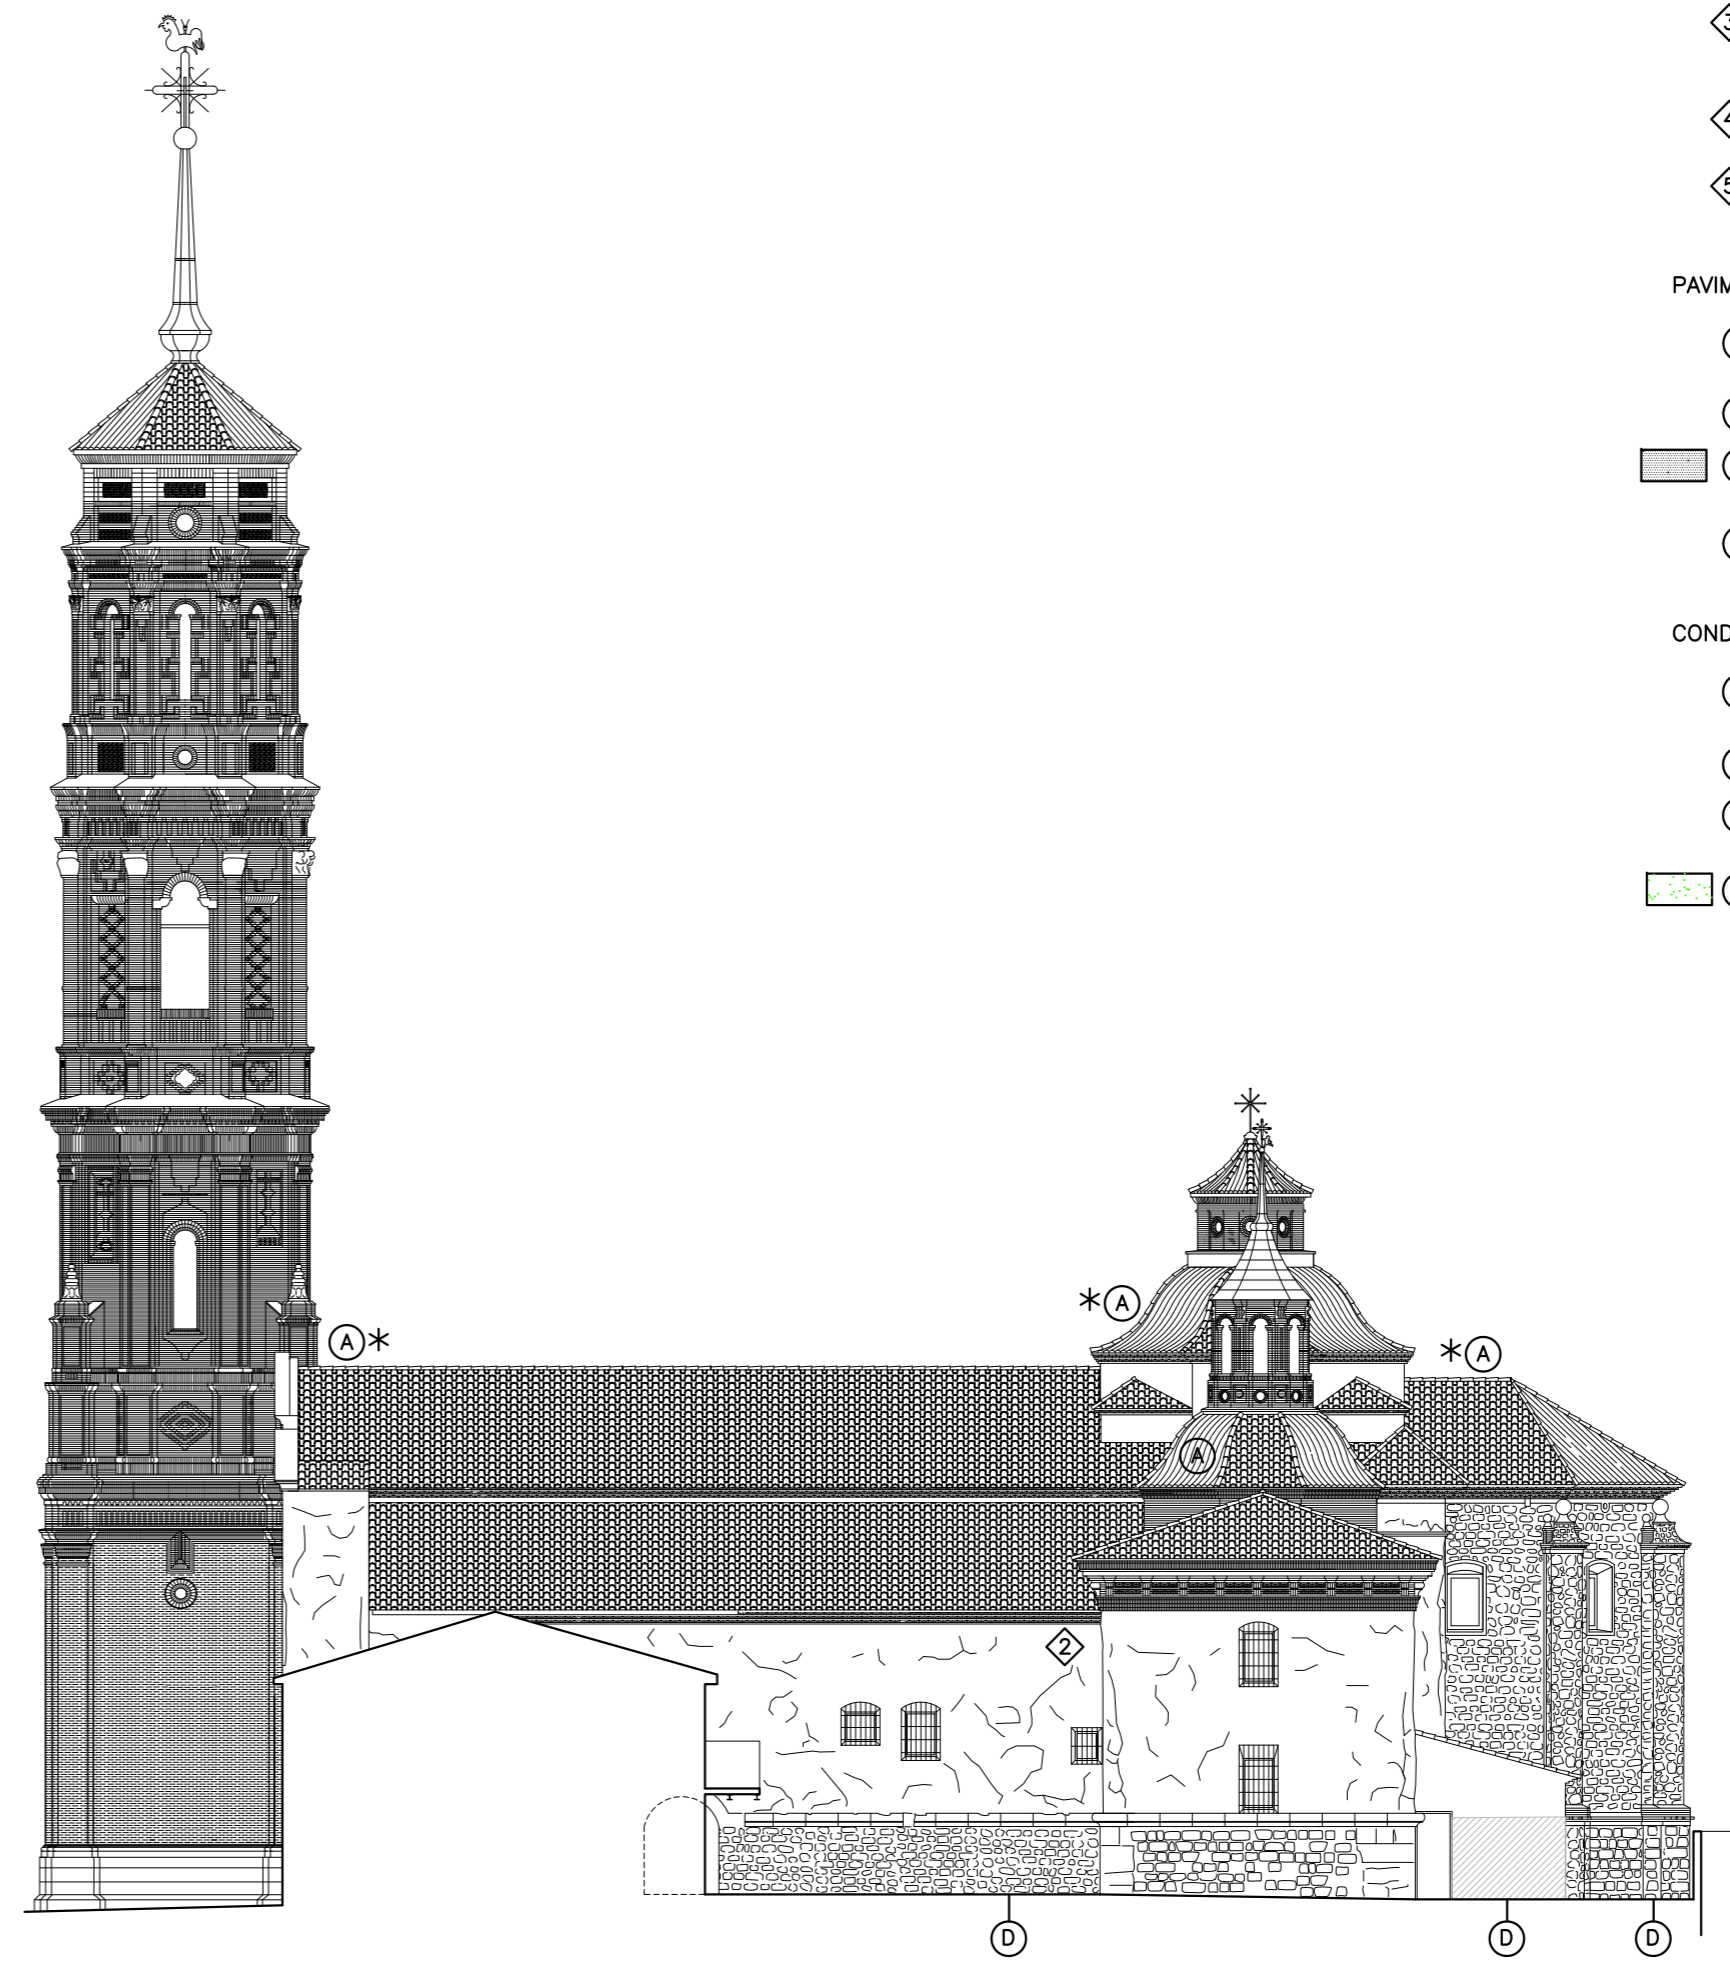
HUMEDAD ASCENDENTE EN MUROS
  -

HUMEDADES DE INFILTRACIÓN POR CUBIERTAS EN NAVES LATERALES
  -

GRIETAS Y FISURAS-PROYECCIÓN
  -

GRIETAS Y FISURAS-SECCIÓN
  -

DAÑOS EN COBERTURA DE TEJA: PIEZAS ROTAS O DESPLAZADAS, RÍOS COLMATADOS CON DETRITUS Y PLANTAS

ESTADO RUINOSO DE FORJADO EN CASETÓN DE RELOJ
  -

PÉRDIDAS Y DESRENDIMIENTO DE ENLUCIDOS EN FACHADA CAPILLA SANTA CENOBBIA
  -

PARCHEADOS, CEGADOS E IMPOSTACIÓN DE VANOS Y PERFILES SUPERIORES DE LOS SIGLOS XIX Y XX SOBRE LA MURALLA MEDIEVAL Y EL ARCO DEL ATRIO
  -

MUTILACIONES Y RECONSTRUCCIÓN INCORRECTA EN LA ZONA INFERIOR DE LA PORTADA
  -

MUROS CONTRATERRENO DESPLOMADOS

SOLERA DE HORMIGÓN IMITACIÓN EMBALDOSADO, DESCONCHADOS AGRIETAMIENTO
  -

SUPERFICIES ESGRAFIADAS, REPINTADAS EN SU TOTALIDAD
  -

PÉRDIDAS EN ZONAS BAJAS DE ESGRAFIADO POR EFECTO DE LAS CRIPTOFLORESCENCIAS SALINAS
  -

FACHADA PRINCIPAL, PARCHEADA Y DESFIGURADA

DIFICULTAD DE ACCESO A CUBIERTAS PARA LIMPIEZA Y MANTENIMIENTO
  -

ESCALERAS INSEGURAS EN CUERPOS SUPERIORES. TORRE
  -

ESPACIOS BAJO CUBIERTA ACCESIBLES A LAS AVES A TRAVÉS DE LA GALERÍA NORTE
  -

ESPACIOS EXTERIORES AJARDINADOS O EN ABANDONO, SIN DRENAJES NI CONTROL DE ESCORRENTÍAS
